東日本 大震災 速報

地震動による地盤と構造物の 被害

後藤 浩之*・高橋 良和*・鋤田 泰子**・高橋 章浩***・盛川 仁****

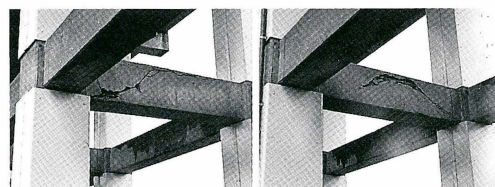
写真4 東北新幹線仙台駅－古川駅間の高架橋横梁の損傷（撮影日：2011/3/15）
